MAISON DE VILLE DE VILLAGE avant 1914

CONTEXTE | URBANISME HISTOIRE | ÉCONOMIE

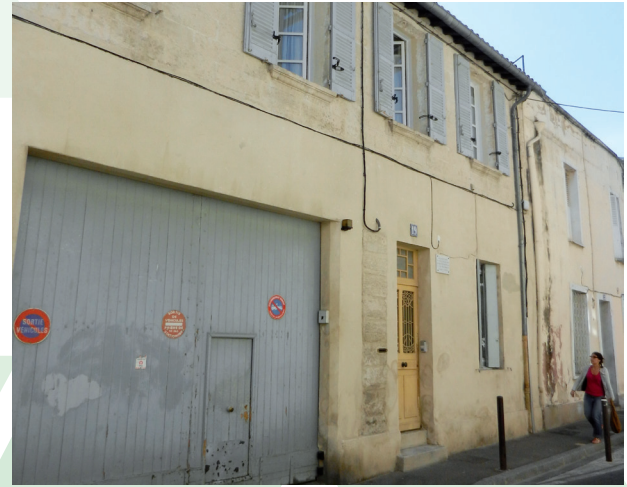
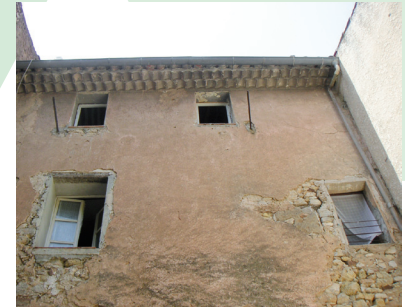
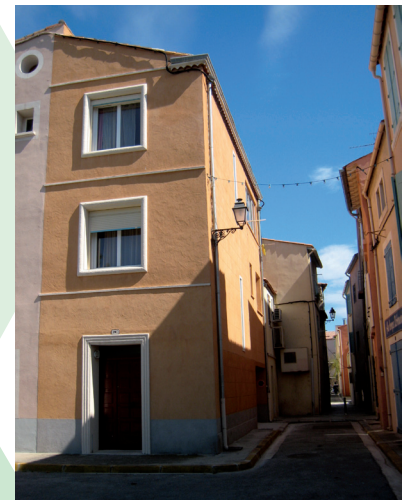
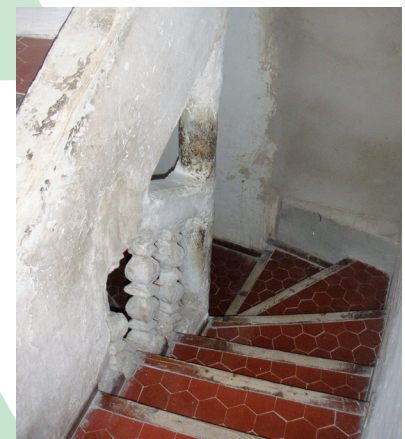
Alignée sur rue, mitoyenne sur trois côtés (mono orientation) , mitoyenne sur deux côtés (double orientation sur cour, jardin ou rue) ou maison d'angle.

Gabarit R+1/2 + combles.

Qualité urbaine (gabarit, continuité) + patrimoine architectural modeste (encadrements peints, encadrements pierre, menuiserie de porte quelquefois, chaîne d'angle...).

Murs et façades	Maçonnerie de moellons hourdés au mortier de chaux, cloisons en briques ou galandage bois et briques
Planchers et plafonds	Plancher sur terre-plein ou cave, structure bois, revêtement terre cuite ou parquet, plafond ou faux plafond, plâtre sur lattes, combles perdus non isolés
Charpente et couverture	Structure bois et tuiles ou lauzes ou bardeaux
Escalier	Forme hélicoïdale ou droite, en pierre ou bois en enfustage
Menuiseries	Bois - fenêtres simple vitrage + volets battants extérieurs (persiennes ou pleins)
Éléments d'accompagnement	Treilles (protection solaire), auvents ou passées de toiture (protection intempéries), emmanchements, balcons, chasse roues...
